## Meetrapportage onderzoek

**Projectadres:** De heer W. Timmermans  
Zilvermeeuw 26  
4374 MP ZOUTELANDE

**Datum onderzoek:** 06-01-2025

**Dossier nummer:** LD242350

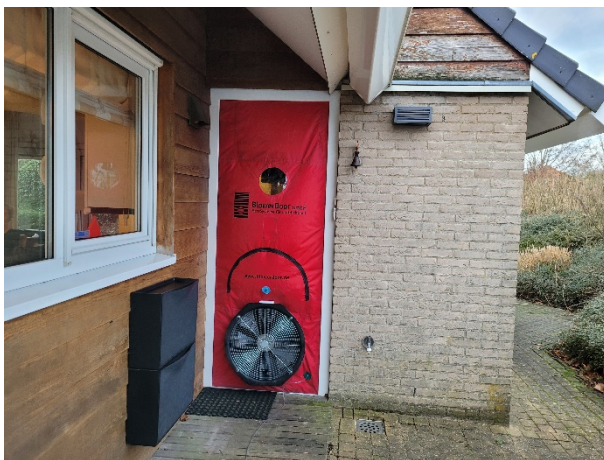
#### Foto opname 1

Doormiddel van BlowerDoor is de woning op een onder en overdruk gebracht, aansluitend is de woning thermografisch gecontroleerd op luchtlekkages welke referent zijn aan warmteverlies.

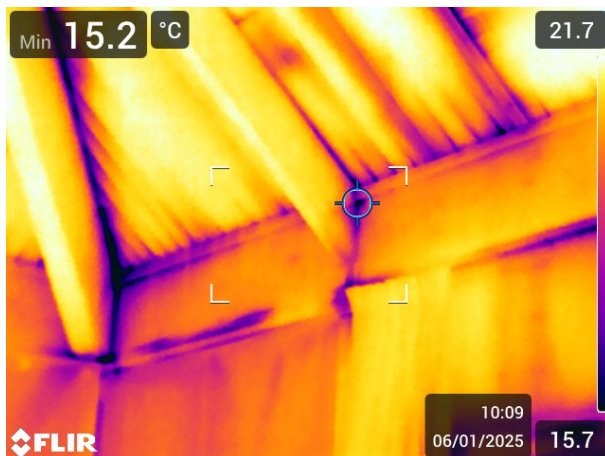
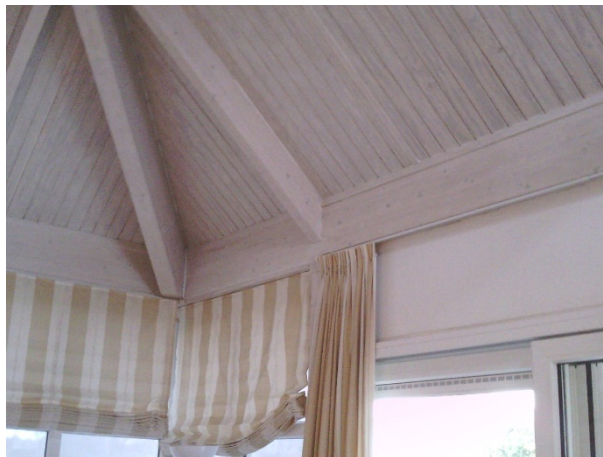
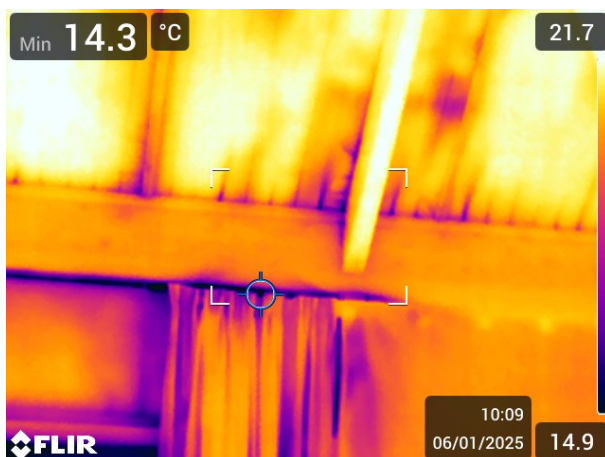
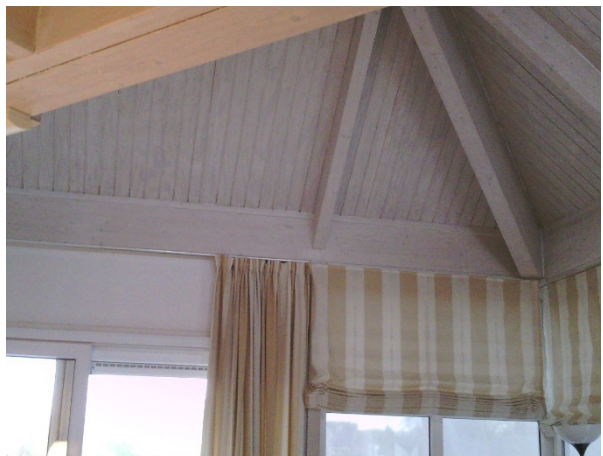
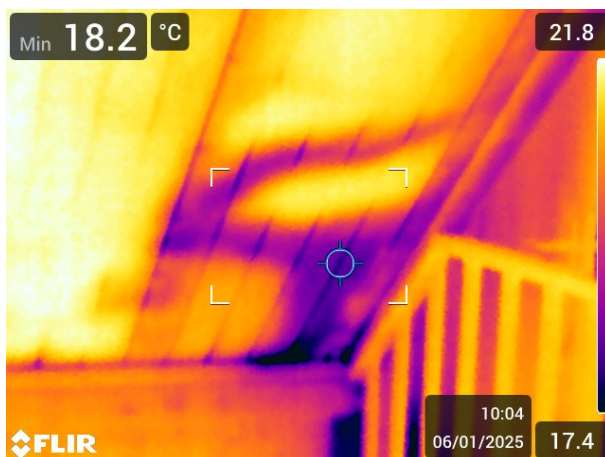
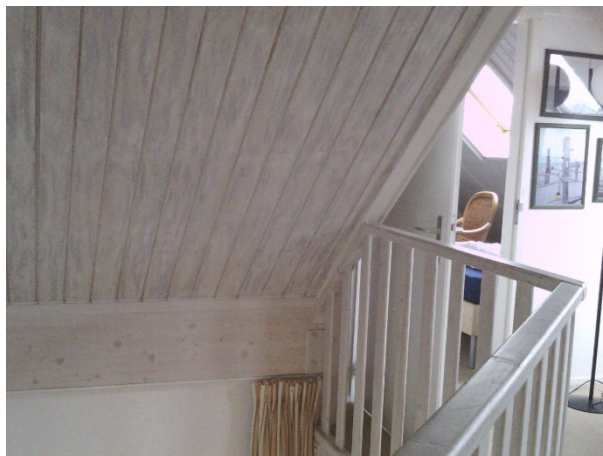
## Foto opname 2

Aanzicht van het uitgevoerde thermografisch onderzoek tijdens de onderdrukmeting, tijdens het onderzoek is het zichtbaar dat er sprake is van veel lucht lekkages van het dak en de dakaansluiting met de gevel. Tevens is er sprake van lucht lekkages rondom de diverse dakramen.

Gedurende het onderzoek is er doormiddel van BlowerDoor en de inzet van thermografie vastgesteld dat er sprake is van veel warmteverlies via het dak en de dakaansluiting met de gevel. Ook is er sprake van warmteverlies via de gevelbeplating.

Een bedrijf in de schakelen welke is gespecialiseerd in het na isoleren en/of verbeteren van woning isolatie.

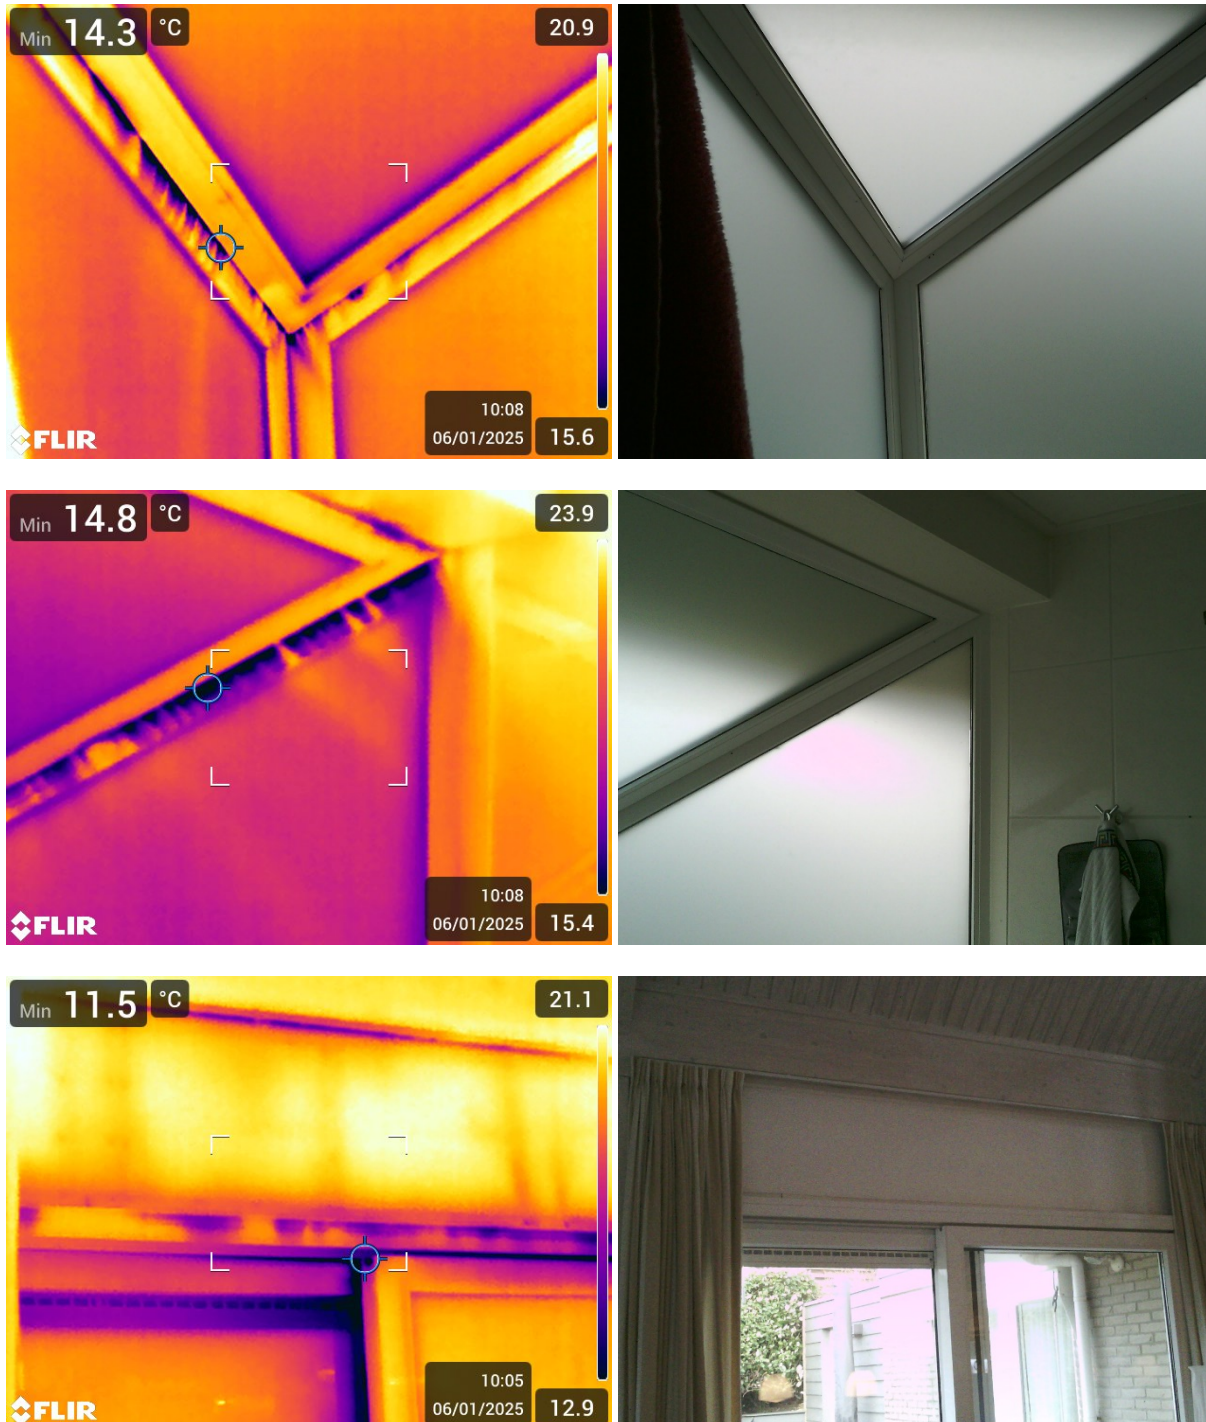
## Foto opname 3

Tijdens het thermografisch onderzoek is het zichtbaar dat er sprake is van luchtlekages bij het kozijn in de badkamer. Ook is er sprake van luchtlekage vanuit de betimmering boven het nieuwe kozijn.

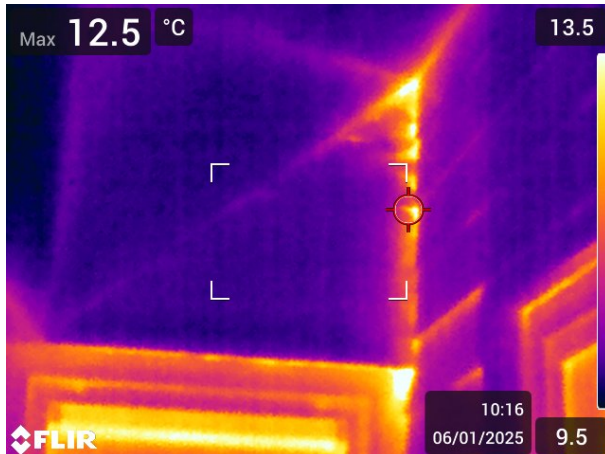
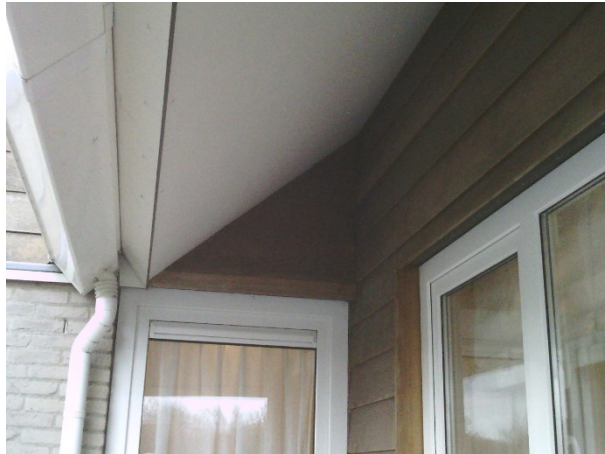
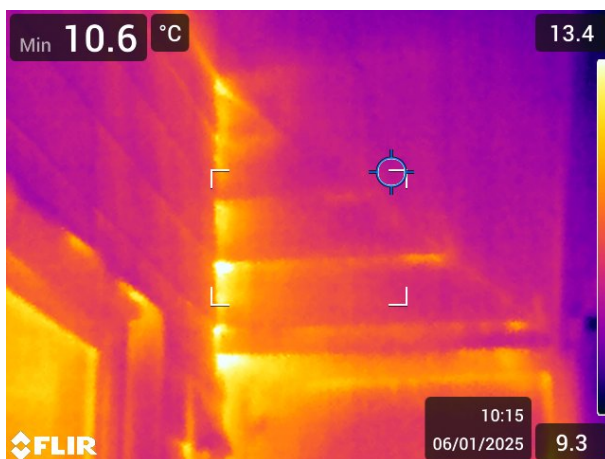
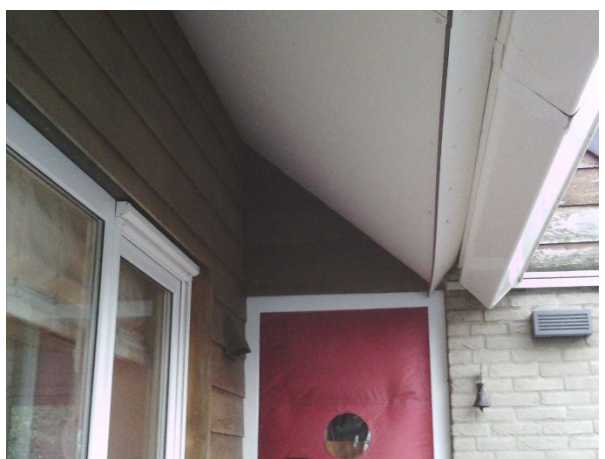
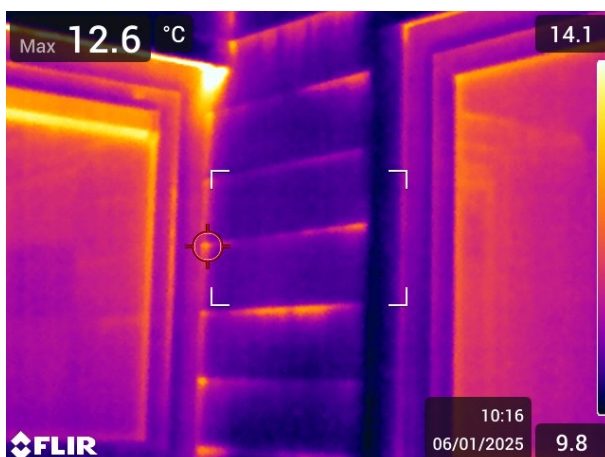
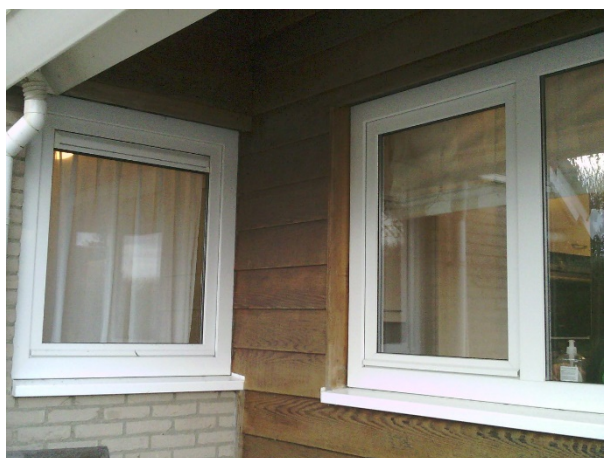
## Foto opname 4

Aanzicht van het uitgevoerde thermografisch onderzoek bij het op overdruk brengen van de woning. Tijdens het onderzoek is het zichtbaar dat er sprake is van warmteverlies via de gevelbeplating.
