## Meetrapportage onderzoek

**Projectadres:** De heer/mevrouw bewoner  
Kluut 1  
4374 ML ZOUTELANDE

**Opdrachtgever:** VVE Duinpark het Kustlicht

**Dossier nummer:** LD242351

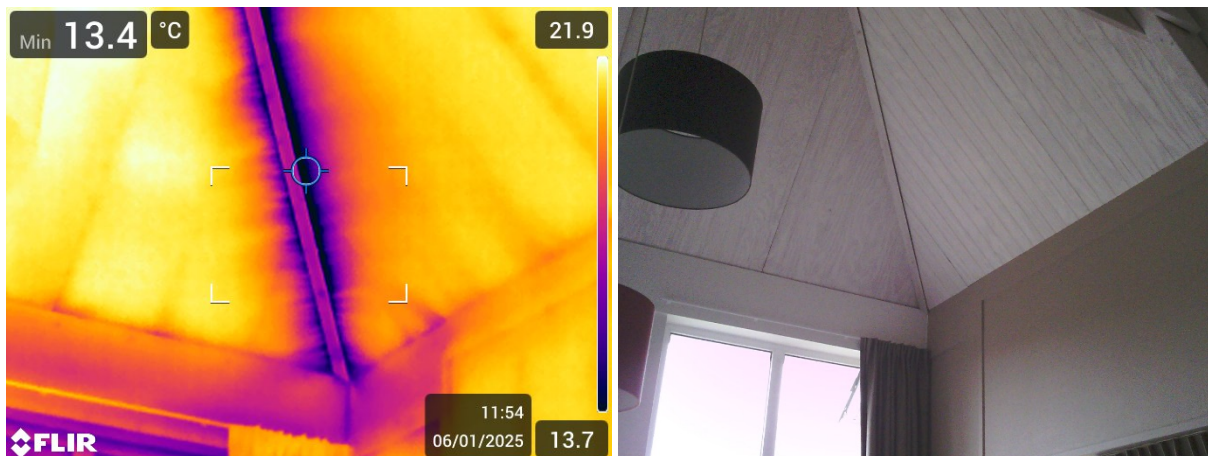
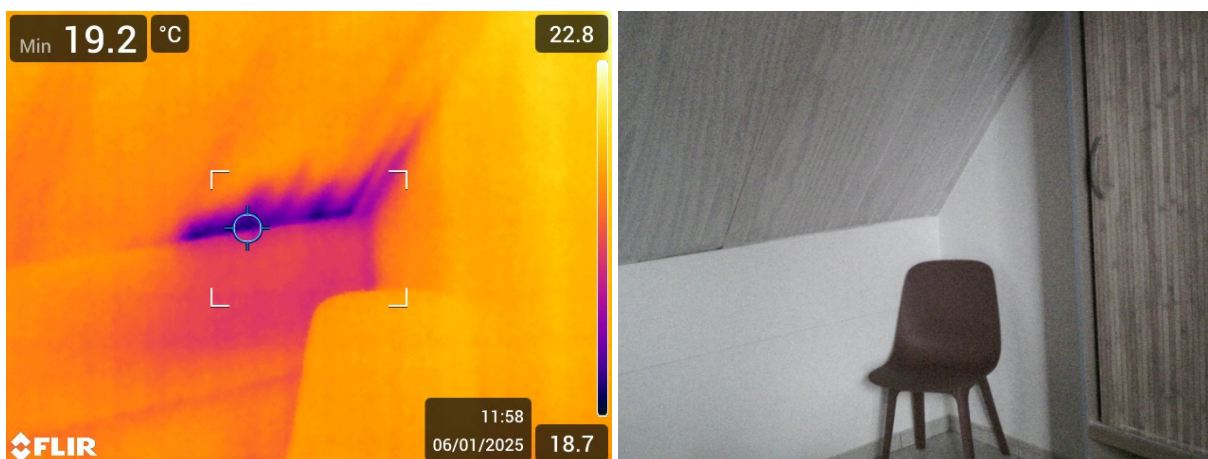
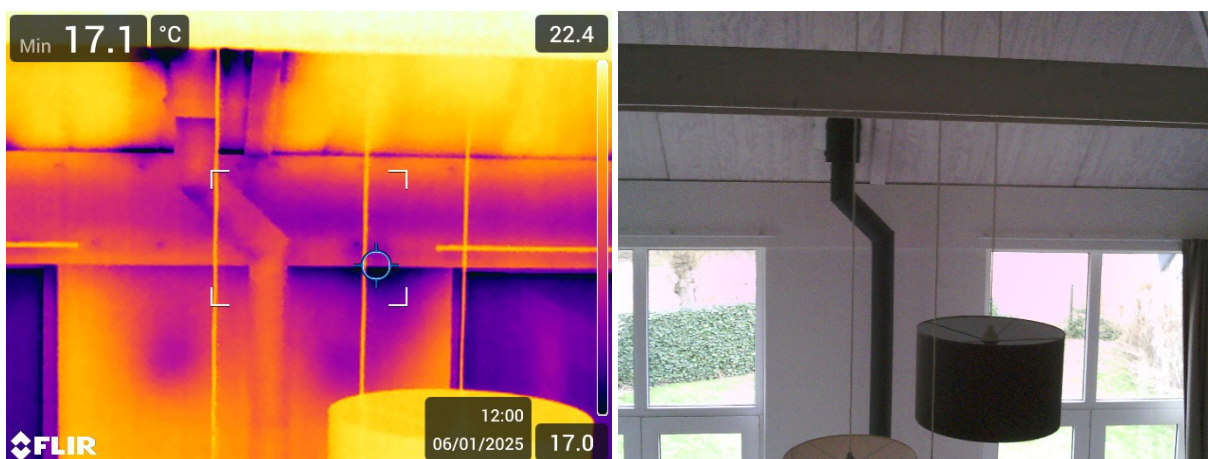
## Foto opname 1

Doormiddel van BlowerDoor wordt de woning op onderdruk gebracht, aansluitend is de woning thermografisch gecontroleerd. Gedurende het onderzoek worden er meerdere luchtlekkages vastgesteld vanuit het dak en de dakaansluiting met de gevel.

Een bedrijf in te schakelen welke is gespecialiseerd in het na isoleren en/of verbeteren van woning isolatie.

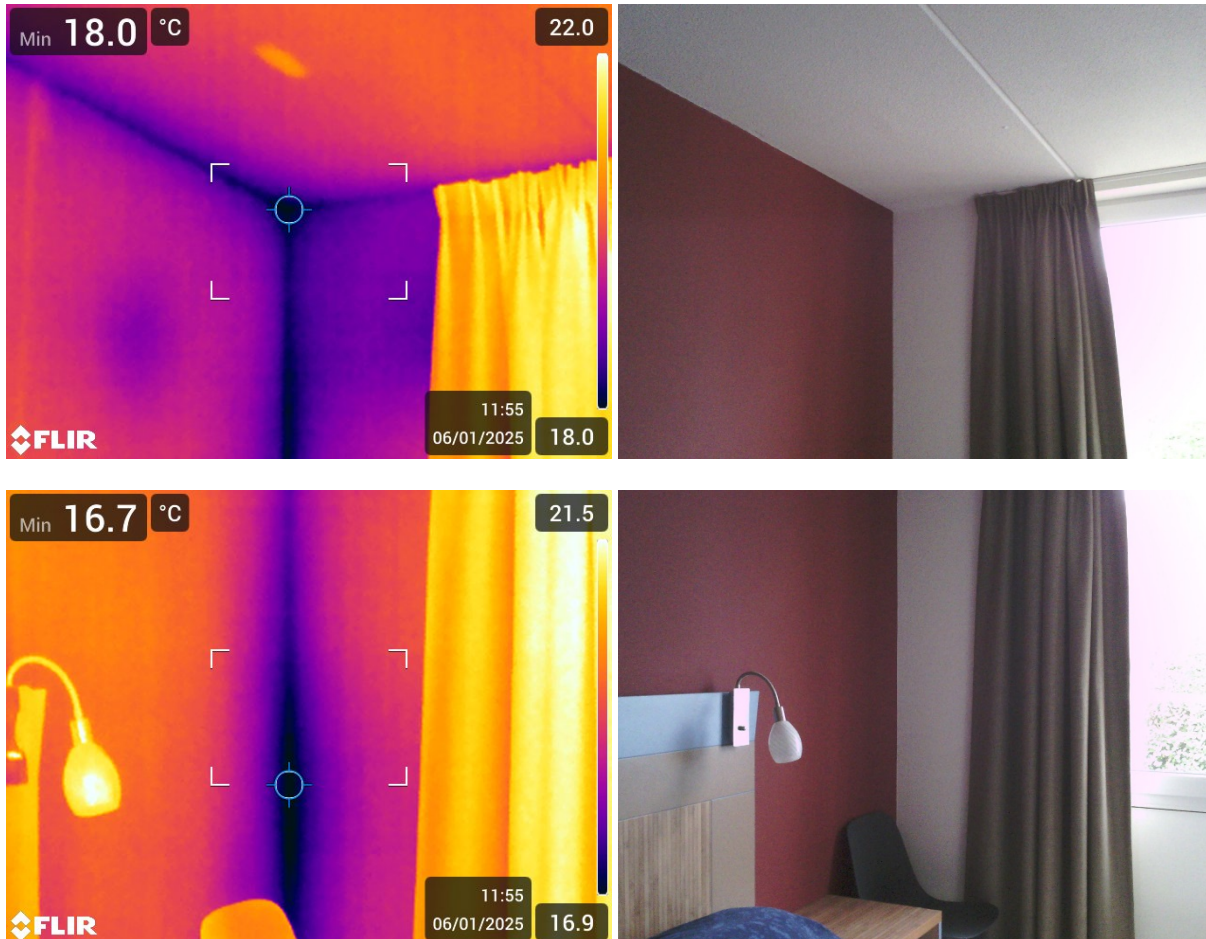
## Foto opname 2

Tijdens het onderzoek is het zichtbaar dat de hoeken van de woning kouder zijn dan de wanden, dit kan duiden op slechte isolatie van de gevel.

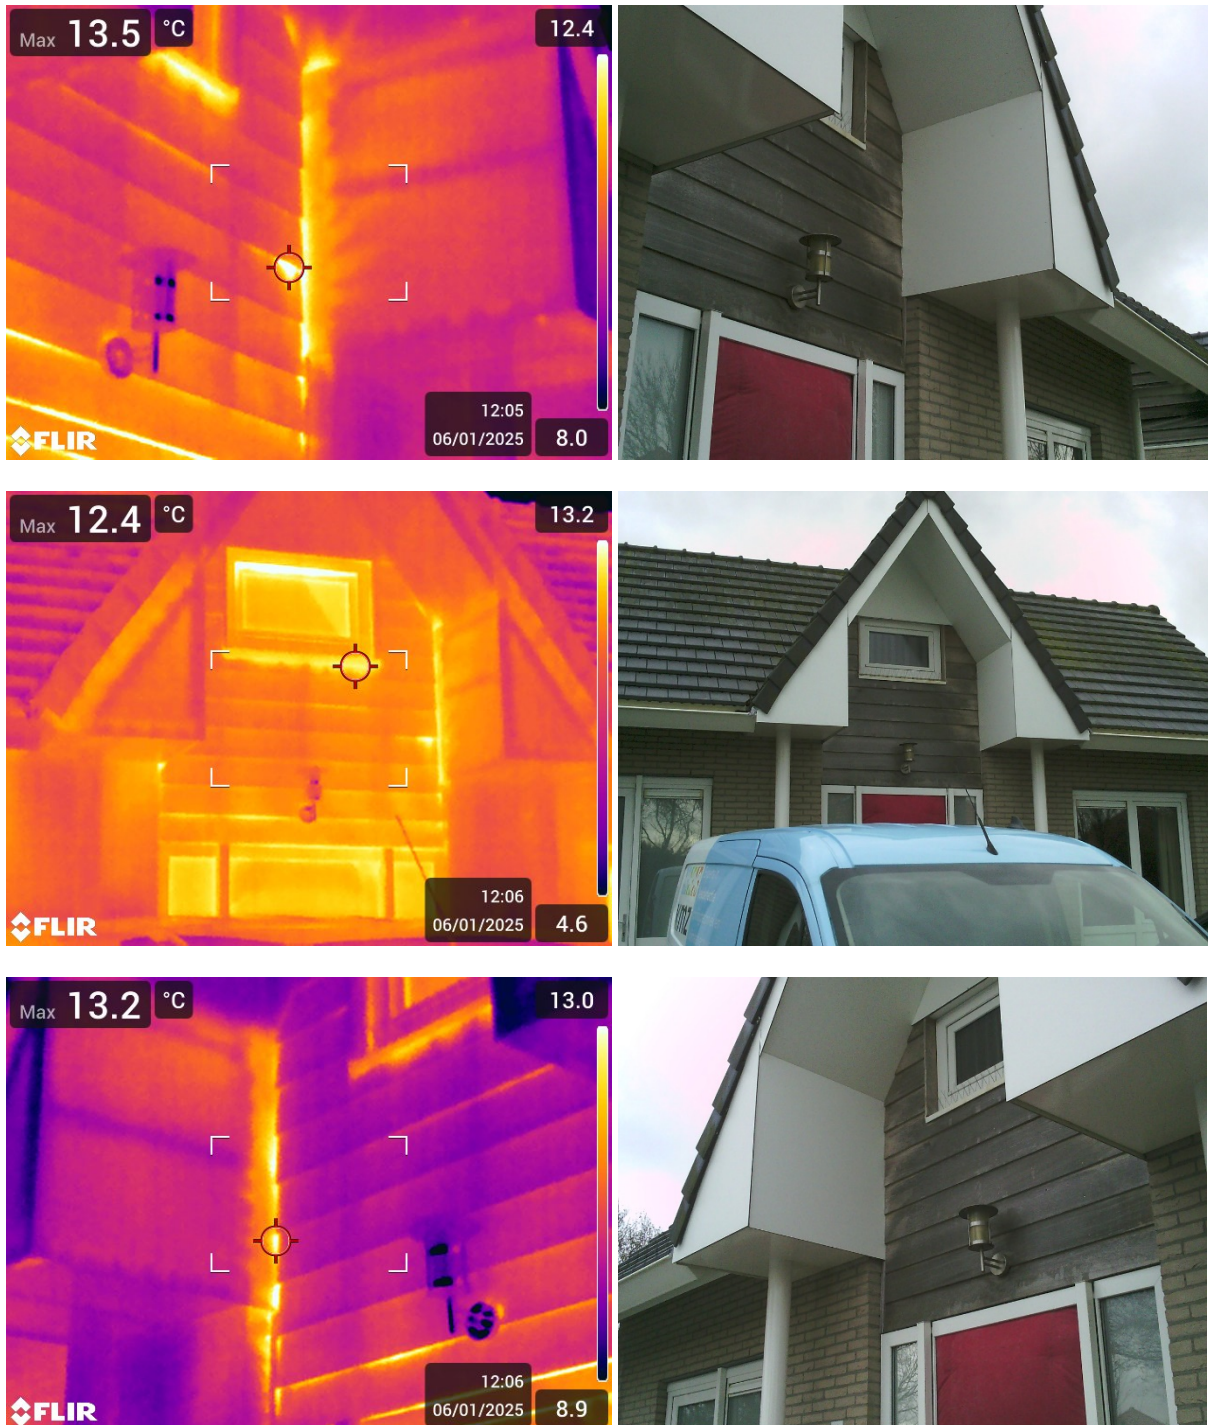
## Foto opname 3

Doormiddel van BlowerDoor wordt de woning op overdruk gebracht, aansluitend is de woning aan de buitenzijde thermografisch gecontroleerd. Tijdens het onderzoek is het zichtbaar dat er sprake is van warmteverlies via de gevelbeplating.
